# Diamond V2000.

## 1. Inleiding

## 2. Reparatie

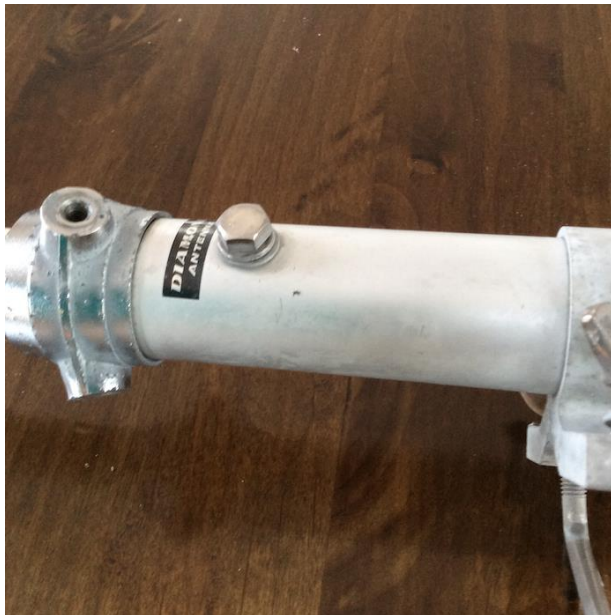
*Fig. 1 Onderkant van de V2000*

De antenne staat in een bus, die de connector afschermt. Aan de bus zitten de mastbeugels bevestigd. De rest van de antenne staat daar in en een schroef houdt alles op zijn plaats. Op Internet waarschuwt men ervoor, dat die schroef wel eens los kan gaan. Dan hangt de antenne los in de bus, met alleen de kabel die hem op zijn plaats houdt.

Trek je de bus er af, dan komt de aansluiting van de antenne tevoorschijn. Helaas een “piratenplug” en geen N50. In het aluminium lichaam kom je een inbusschroef tegen. Deze schroef fixeert het binnenwerk van de antenne. Dus voor de meting, de kabel met 2 “piratenpluggen” even controleren op 70cm.

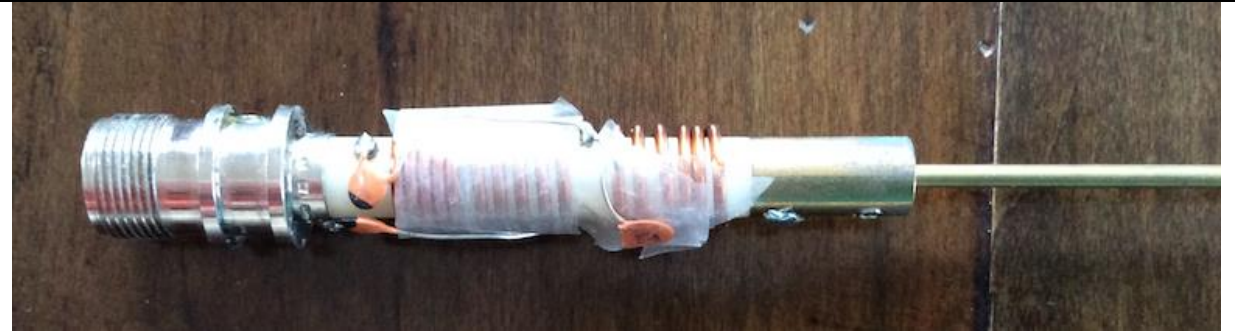
*Fig. 2*  
*Spoelsectie in de voet van de antenne, hier al met maatregelen om doorslag te vermijden.*

Bij de condensator rechts, was er een doorslag ontstaan tussen het aansluitdraadje en de onderliggende spoel. Schoonmaken en wat plastic folie ertussen en het was weer gerepareerd.

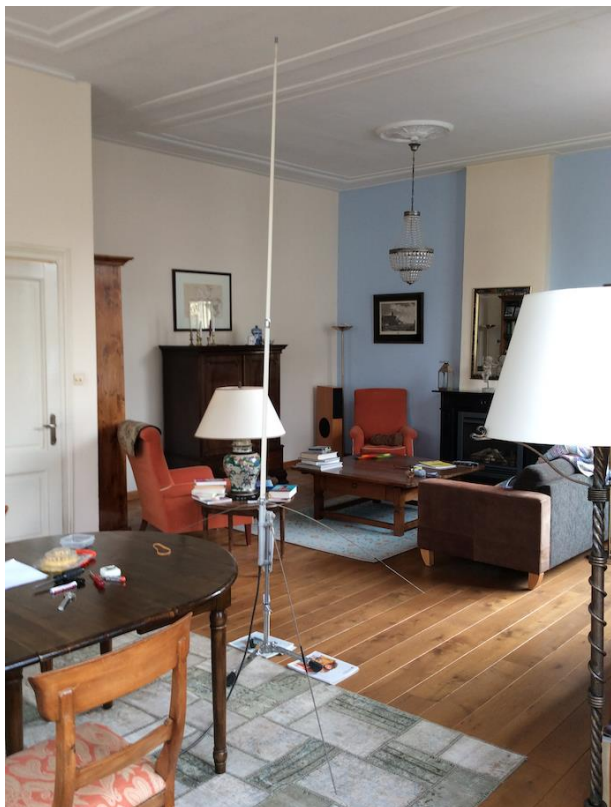
Wij wonen in een huis uit 1903, met een hoge huiskamer. Daar kan net een V2000 in opgesteld worden. Daarnaast nog wat apparatuur bij elkaar geschoven.

*Fig. 3* V2000 in de huiskamer.

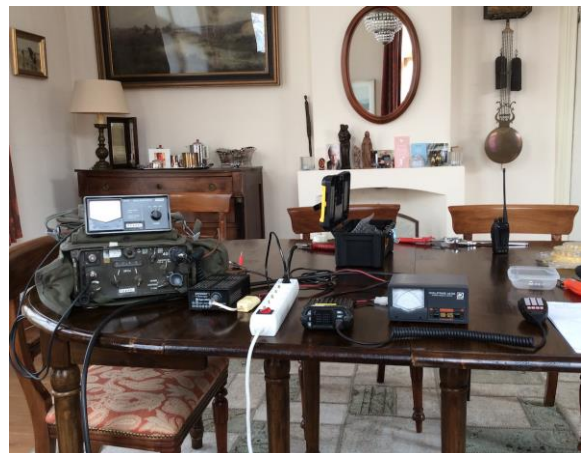
*Fig. 4*  
*Opgestelde meetapparatuur: SEM35, KT8900D, SWR-meters, en een voeding.*

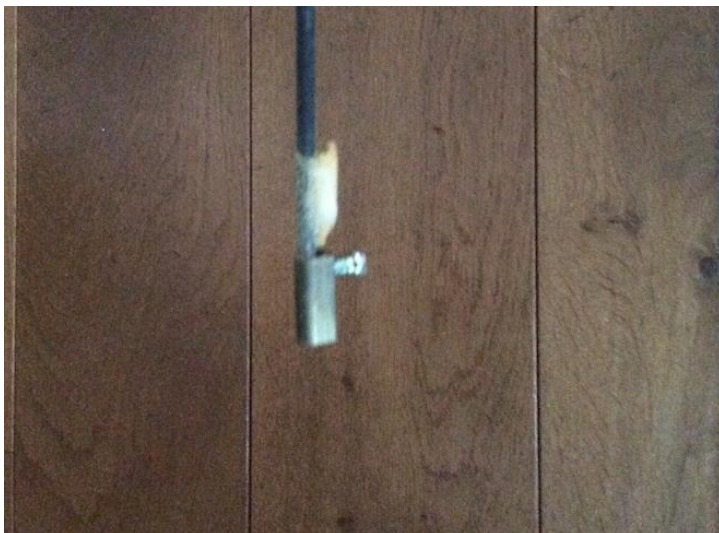
*Fig. 6 Verlenging van de topsectie met 1cm.*

De meting is gedaan met 3 radialen voor 6m.

Het resultaat was nogal onverwacht. 6m was geconcentreerd op 52,5MHz (SWR= 1:1), maar 2m (SWR= 1:1,6) en 70cm (SWR= 1:1,2) waren flink achteruit gegaan. Dus, dit was niet de oplossing.

Vervolgens de zelfde proef met 2 radialen voor 2m en 1 radiaal voor 6m. Dit resulteerde erin, dat 6m rond 51,17MHz zijn optimale punt had met een SWR= 1:1,5. Voor 2m was de SWR 1:1,7 en voor 70cm 1:1,1. Geen resultaat om over naar huis te schrijven.

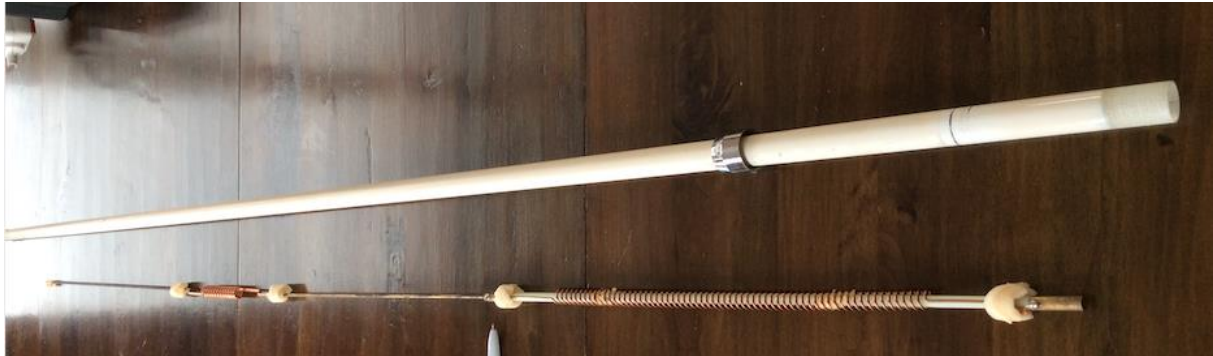
*Fig. 7*

*De topsectie. De zwarte ring is halverwege de afstand metalen ring en buiseinde rechts te zien.*

De gebruiksaanwijzing van de V2000 zegt dat je de bovenste buis ca. 10cm, tot aan de zwarte ring, in de onderste buis moet schuiven.

Dan blijft er nog een 5cm loze ruimte over.

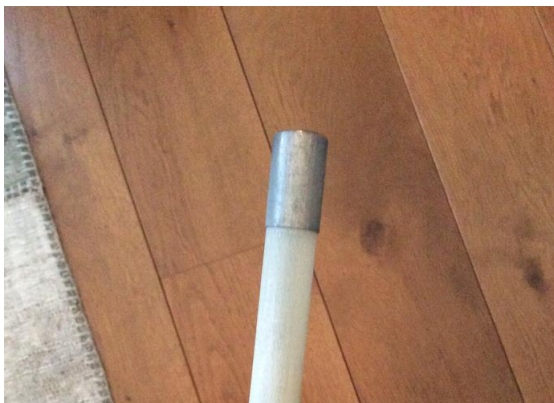
Aan de bovenkant zit een aluminium dopje.

*Fig. 8 Het aluminium dopje.*

Wat nu als we de bovenste glasfiberbuis zo ver inschuiven, dat er bovenin nog een halve cm loze ruimte overblijft? De bovenste antennestaaf schuift dan voor een deel in het dopje.

Het resultaat was nogal verrassend. Meting gedaan met 2 radialen voor 2m en 1 radiaal voor 6m. Op 6m daalde de SWR boven de 50,55MHz onder de 1:5, tot een 1:1,3 bij 52MHz. Onder in de band loopt de SWR op tot 1:1,9 bij 50MHz.

Dezelfde meting gedaan met 3 radialen voor 6m. Op 6m is de SWR tussen 51,1MHz tot 52MHz 1:1. Onder 51,1MHz loopt de SWR op tot 1:1,9 bij 50MHz .
